Д.Ф.ГОНЧАРЕНКО, д-р техн. наук, Г.Г.ЗУБКО, А.С.КОНСТАНТИНОВ

## **УЧЕТ СОСТОЯНИЯ КОНСТРУКЦИЙ ТРИБУН СТАДИОНА ПРИ ПРИНЯТИИ РЕШЕНИЙ ПО ЕГО РЕКОНСТРУКЦИИ**

Рассмотрено исследование состояния конструкций трибун стадиона «Металлист» в г.Харькове. Приведены данные по Южной, Северной и Западной трибунам. Полученные результаты были использованы при разработке конструктивных и организационно-технологических решений реконструкции стадиона.

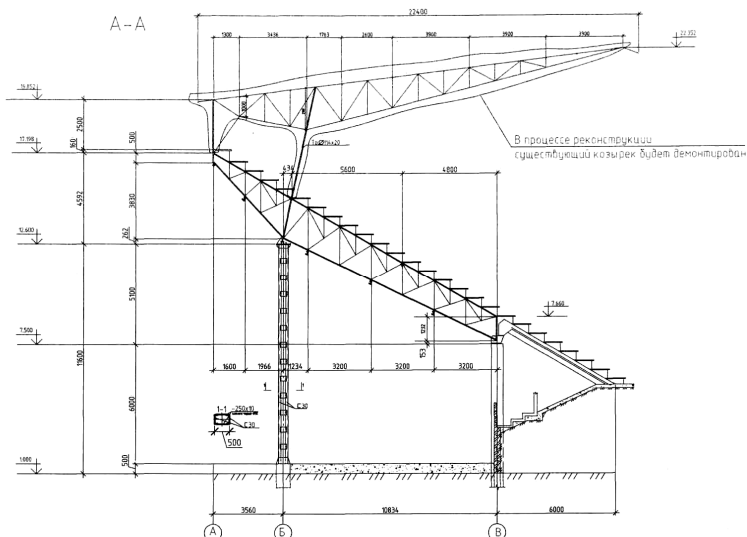
Рис.8 – Поперечный разрез Северной трибуны

Подтрибунные конструкции Северной трибуны состоят из стальных наклонных консольных ферм (пролет около 11 м, консольная часть примерно 3,5 м). Одним своим концом фермы опираются на стальные колонны высотой 11 м, другим концом на железобетонные колонны (рис.8). На фермы установлены железобетонные лотки с сидениями для зрителей.

В результате проведенных исследований конструкций Северной трибуны [3] было установлено: согласно выборочным замерам сечения поясов и решетки ферм соответствуют представленным в чертежах; в панелях поясов имеются промежуточные стыки зон укрупнительной сборки отправочных марок. Протяженность швов визуально соответствует проекту. Однако были обнаружены визуально заметные дефекты, в том числе верхний пояс фермы элемент 22-26 по оси 54 потерял местную устойчивость из плоскости; вертикальные связи по фермам, установленные на опорах и в середине пролета не всегда совпадают по осям со скатными связями, а также связями по нижним поясам, что вызвано прохождением труб и другого сантехнического оборудования; значительное количество связей расцентровано и выполнено некачественно; железобетонные лотки для устройства сидений во многих местах установлены на фермы с эксцентриситетом, а отдельные опорные элементы выключены из работы; имеет место нарушения опирания лотков в зонах верхних поясов ферм, что приводит к возникновению местных изгибающих моментов; в отдельных местах требуется усиление поясов ферм; местами отмечена местная потеря устойчивости элементов шпрингелей, а также не учтенное в расчете оборудование.

- усиление верхних зон нижних опорных узлов;
- доварка всех сварных швов;
- удаление путем пескоструйной обработки продуктов коррозии на поясах и решетки всех ферм обеих трибун, с повторной грунтовкой конструкций и окраской за два раза, согласно ТУ;
